Ciclovia dell'Ardesia

Sopralluogo del 20 novembre 2014 per constatare i danni dell'alluvione

Tratta Lavagna – Scaruglia

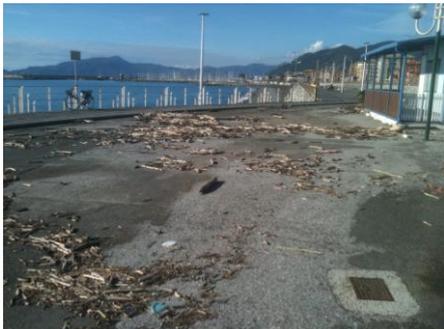
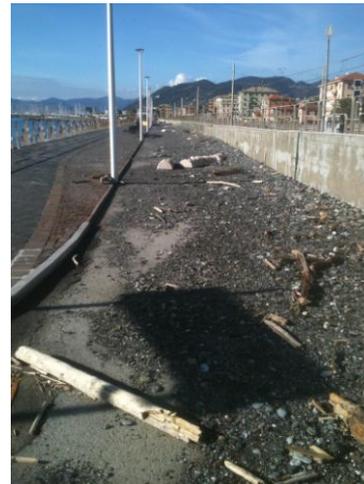
1. All'uscita dal sottopasso sotto l'Aurelia c'è molto legname portato dal mare; tutto il tratto lungo la ferrovia è ingombro di terra e sabbia e quindi impraticabile.

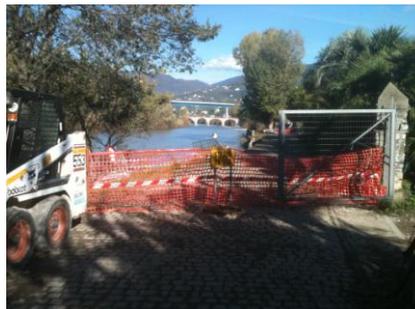
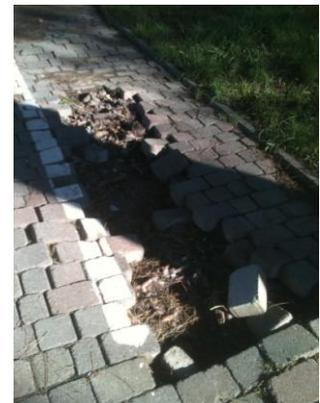
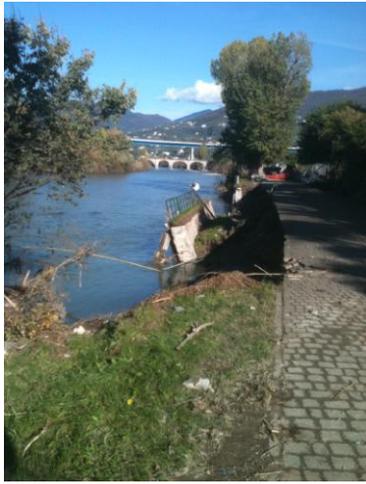
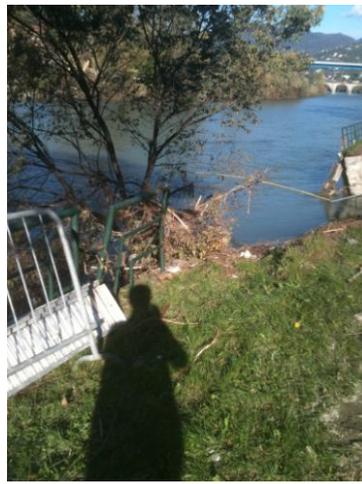
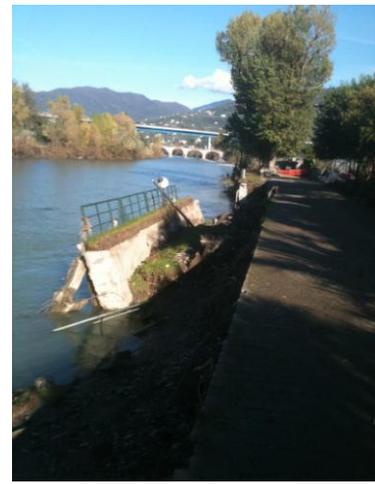
2. Da poco prima dell'altezza della stazione di Lavagna (direzione Genova) fino al Chez Vous e oltre la ciclabile è pulita.
3. Nel primo tratto lungo l'Entella, dalla foce, ci sono tratti in cui è saltata la pavimentazione in blocchetti.
4. Dall'area cani fino a metà tra il ponte della Libertà e il ponte della Maddalena la ciclabile è in buono stato; a questo punto c'è un'interruzione per crollo della sponda.

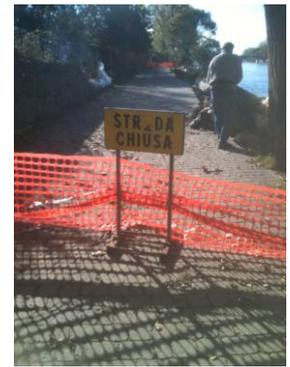
5. Dopo il tratto chiuso la ciclabile è aperta e apparentemente la pavimentazione in buono stato però c'è un altro crollo dell'argine ed è ancora ingombra di legname portato dal fiume.

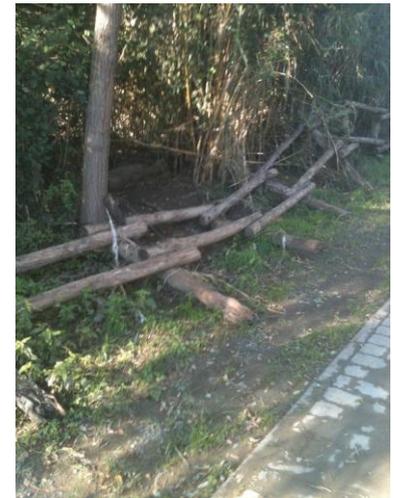
6. Dal ponte della Maddalena al ponte dell'autostrada la ciclabile è praticabile, l'argine ha tenuto ma è ancora ingombra di legname. Proseguendo si trovano le stesse condizioni anche se in alcuni tratti la ringhiera in legno lungo l'argine è stata divelta o ha ceduto.

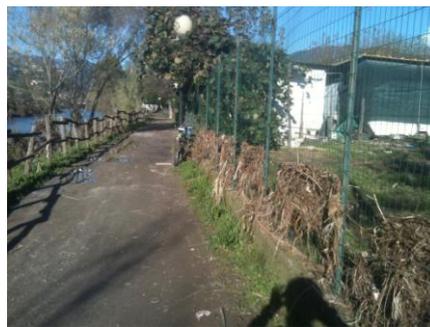
7. Si capisce il livello della piena dal livello degli arbusti rimasti sulla rete di recinzione.

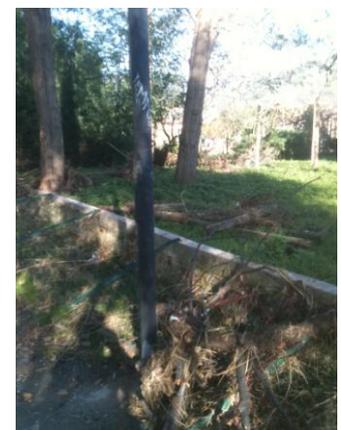
8. La forza dell'acqua in questo tratto ha divolto rete e pali.

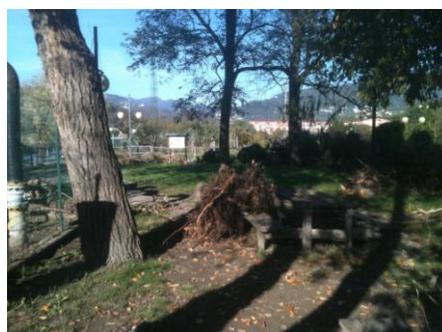
9. L'area di sosta all'altezza di San Salvatore di Cogorno.

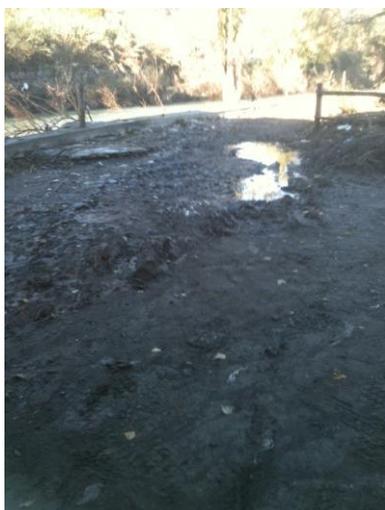
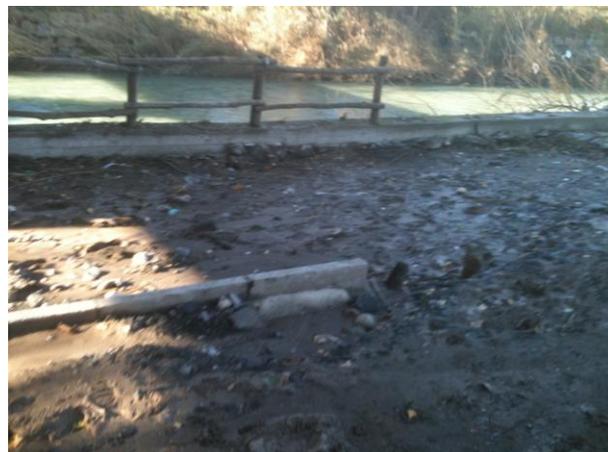
10. Dallo stradino che porta alla Basilica dei Fieschi, per un tratto a monte, è sparita la ringhiera in legno lato fiume.

11. Sotto il ponte di Caperana il fondo è tutto saltato, fangoso e da ripristinare.

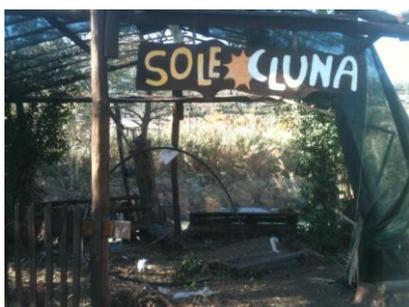
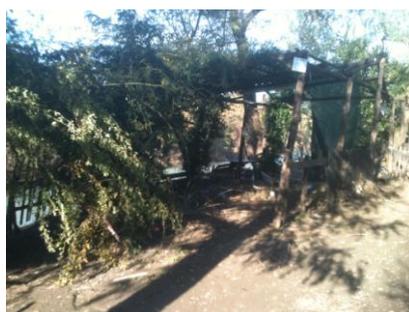
12. Il baretto “Sole & Luna” completamente distrutto.

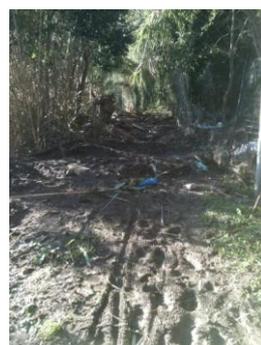
17. Dove riprende la ciclabile lungo l’argine c’è un crollo della staccionata in legno e danni alla pista.

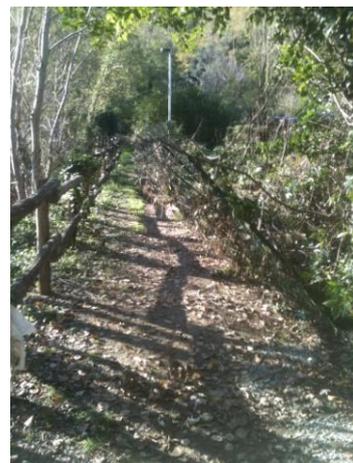
18. In questo tratto la rete di recinzione sulla destra, con i relativi pali, è crollata ed ostruisce completamente la ciclabile.

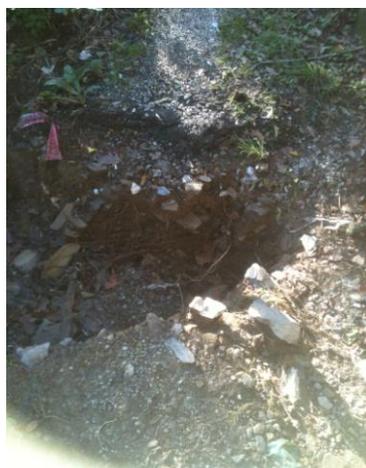
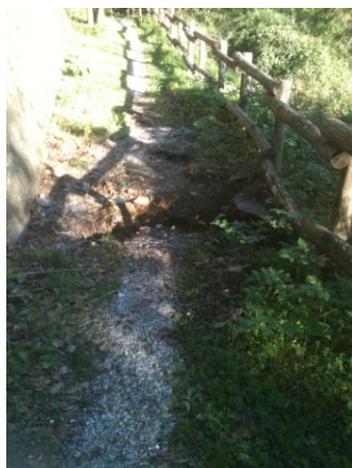
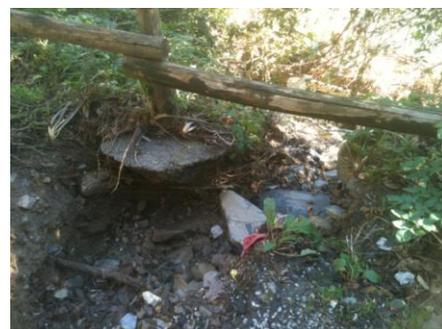
20. All'altezza di uno scarico d'acqua dalla strada provinciale sovrastante si è creato un buco nella ciclabile.

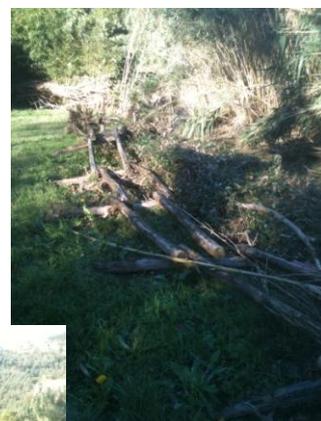
21. Altro crollo della rete all'altezza dell'inizio dell'area di Gaggero. Si nota che tale rete, a maglie abbastanza piccole, con gli arbusti e fogliame portati dall'acqua fa da barriera e quindi viene facilmente divelta.

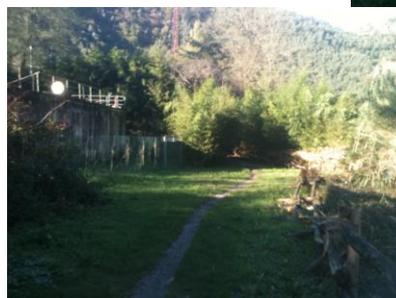
22. Il tratto lungo l'area di Gaggero è in buono stato mentre è stata divelta la staccionata in legno all'altezza del depuratore.

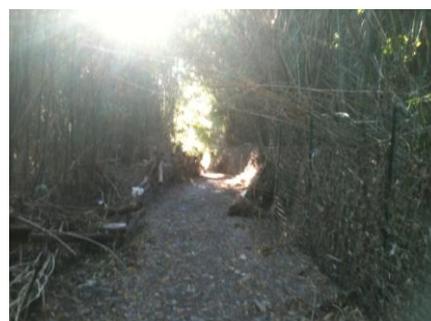
23. Il tratto successivo fino al ponte dell'Ipercoop è in buono stato. Subito dopo troviamo di nuovo la rete crollata.

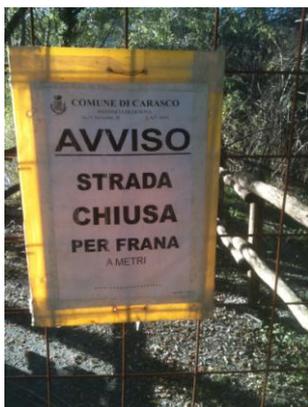
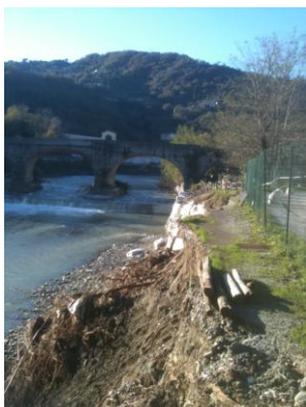
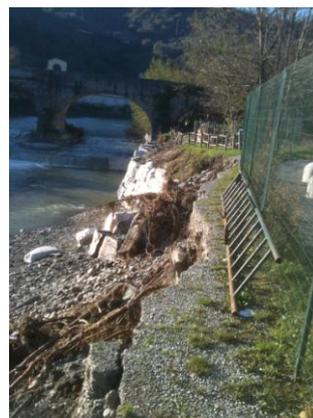
24. In località Ponte Vecchio – Loreto la ciclabile era già stata chiusa precedentemente all'alluvione ma l'alluvione ha aumentato il danno; è stata erosa completamente la sponda e la pista ciclabile è del tutto sparita.

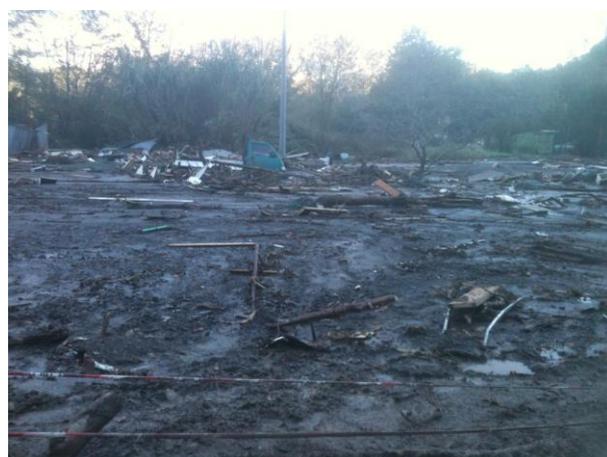
25. All'altezza di Gazzo, nel comune di Leivi, il percorso è interrotto per frana.

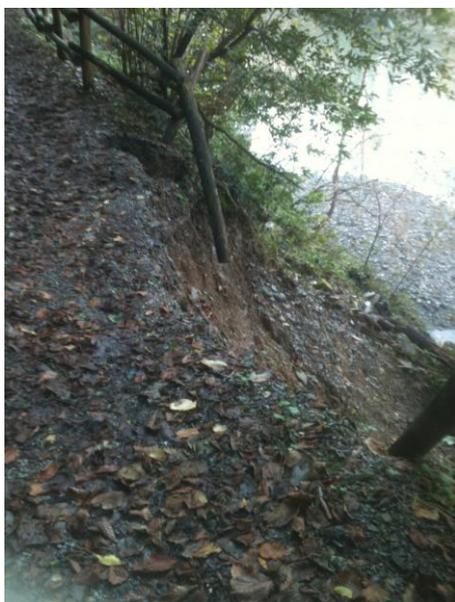
26. Riprendendo la ciclabile passando dal ponte di ferro di Carasco. Nel primo tratto subito dopo il ponte è crollata la sponda, proseguendo la pista è in condizioni migliori.

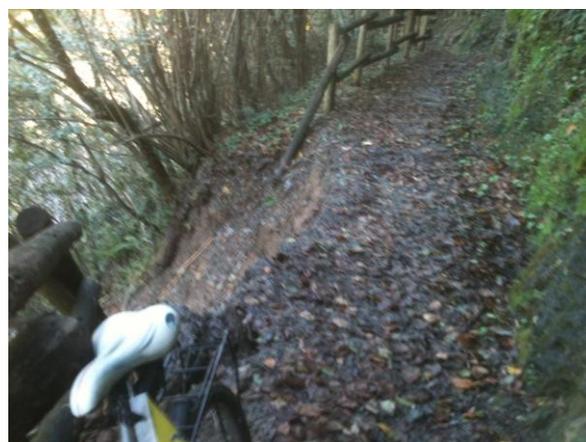
27. Nel tratto successivo la pista è in buone condizioni fino all'inizio del bosco, poi ad un certo punto c'è una frana che non ha fatto crollare la pista ma la rende pericolosa.

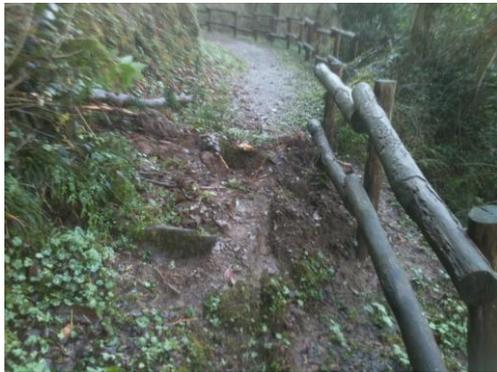
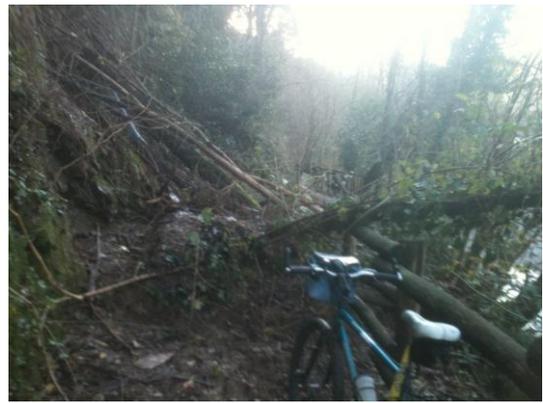
28. Proseguendo piccoli smottamenti sul lato sinistro e poi si arriva ad una interruzione per una grossa frana.

29. Passata la frana subito dopo una ulteriore piccola frana.

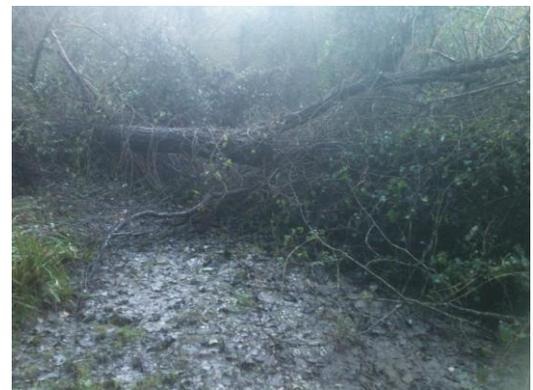
30. Dentro il bosco c'è il tronco abbattuto, già presente prima dell'alluvione, da rimuovere perché ostruisce completamente il passaggio.

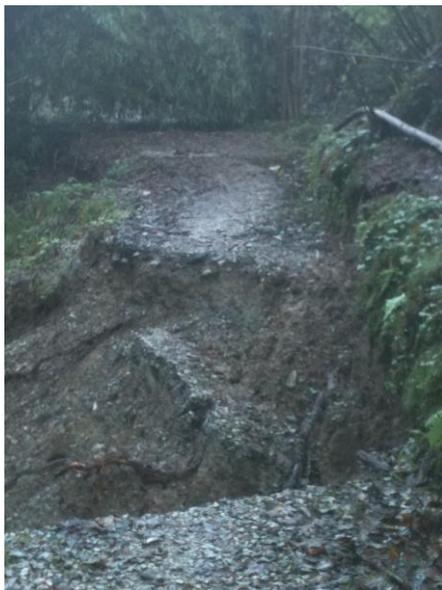
31. Poco dopo la ciclabile è completamente franata.

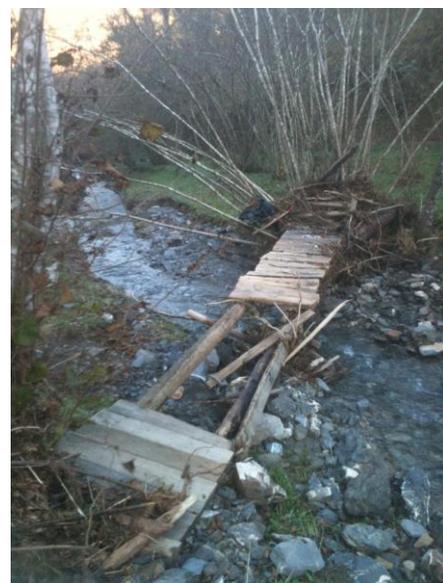
32. Al termine, all'area picnic di Scaruglia, trovo la stessa in buone condizioni (anche se vandalizzata precedentemente); la passerella in legno è stata però portata poco più a valle dall'acqua.
