Sopralluogo del 11 dicembre 2014 per constatare i danni dell'alluvione

Trascrizione delle note registrate con relative foto

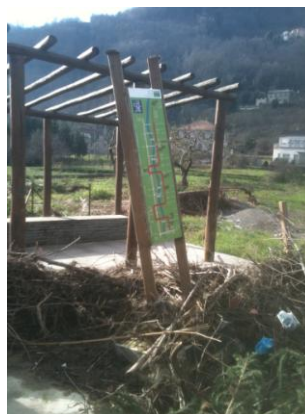
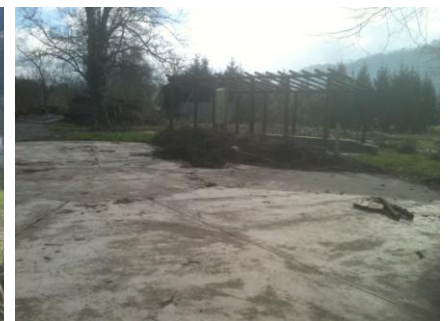
1. Il tratto da Scaruglia, Cogozzale, Pian dei Cunei fino all'area di sosta di Calvari, tutto su strada asfaltata, è percorribile e pulito.
2. Il cartello indicatore posto nell'area di sosta di Calvari è stato asportato dall'acqua e si trova lì appoggiato e integro; l'area va ripulita.

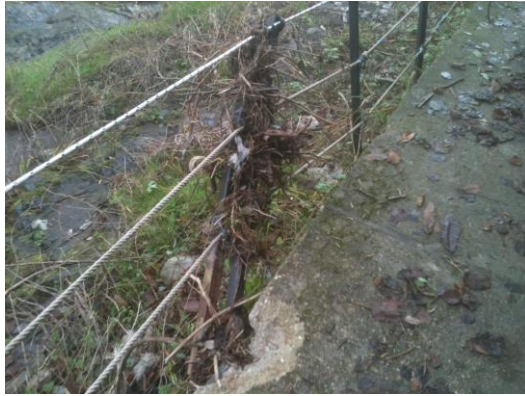
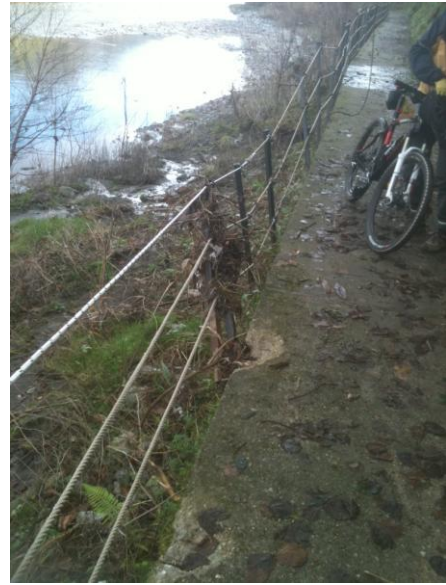
3. Il primo tratto dopo l'area di sosta, in cemento con ringhiera lato torrente, ha alcuni paletti divelti dall'acqua. Il tratto successivo è da ripulire perché ci sono pezzi invasi dalla vegetazione che costringono a deviazioni, con molti rovi che pendono dall'alto.

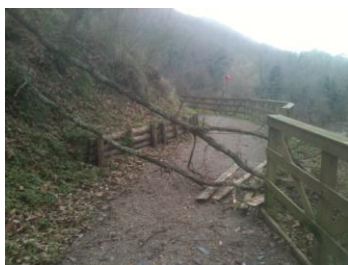
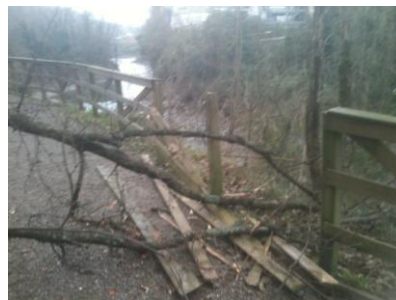
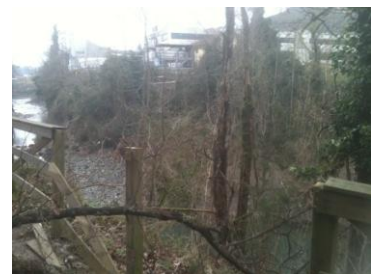
6. Ripresa la ciclabile dopo il tratto su strada, in località Pendola, poco dopo l'inizio della ciclabile vera e propria c'è un albero abbattuto che ha rotto la staccionata in legno.

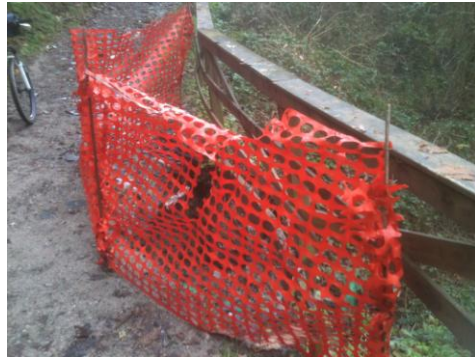
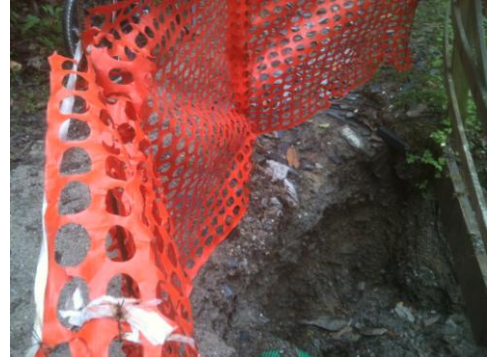
7. Il tratto di ciclabile dopo la piccola frana (vedi foto) ha un fondo molto dissestato da ripristinare.

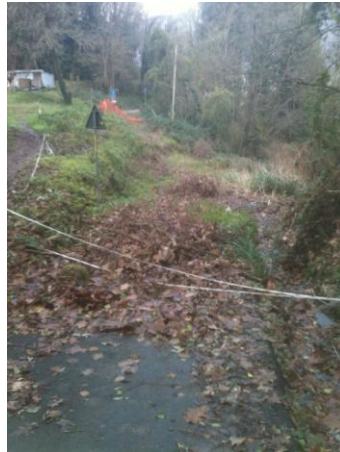
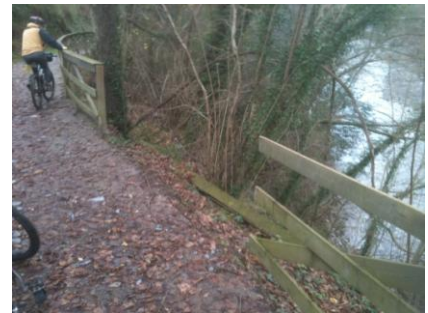
8. Un successivo “buco” nella staccionata ed un tratto interrotto con temporanea deviazione sulla sinistra.

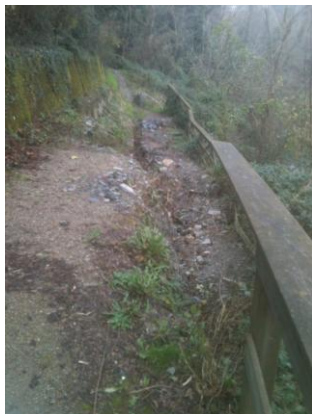
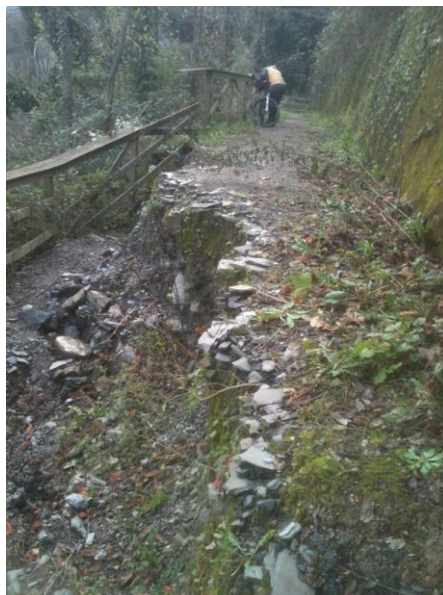
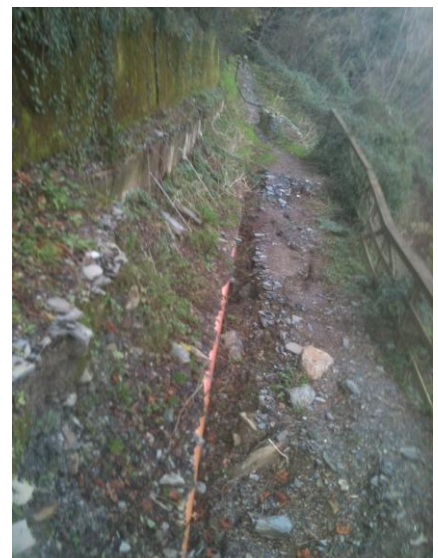
9. Dopo Cicagna abbiamo trovato un'interruzione che abbiamo superato e pochi metri più avanti una grossa frana, probabilmente dell'alluvione precedente, che richiede un grosso intervento.

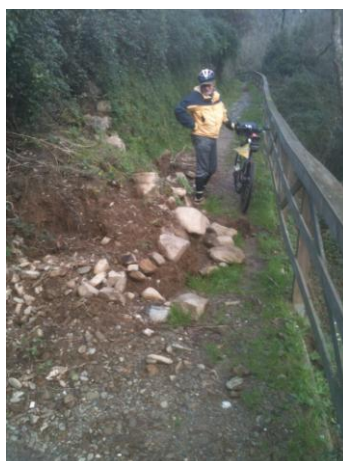
10. In successione: piccola frana ...

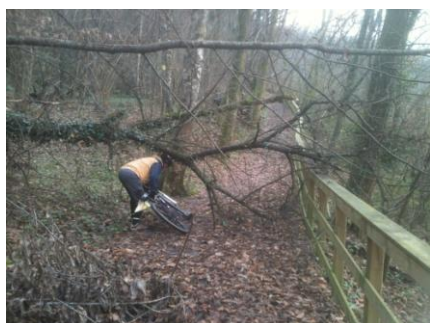
11. ... altro albero abbattuto ...

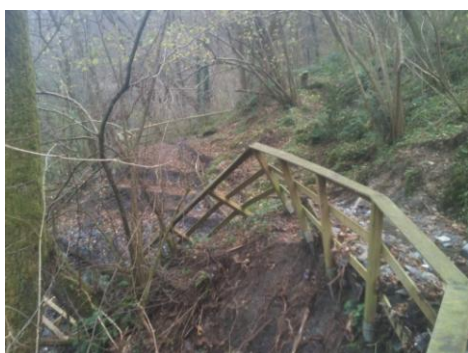
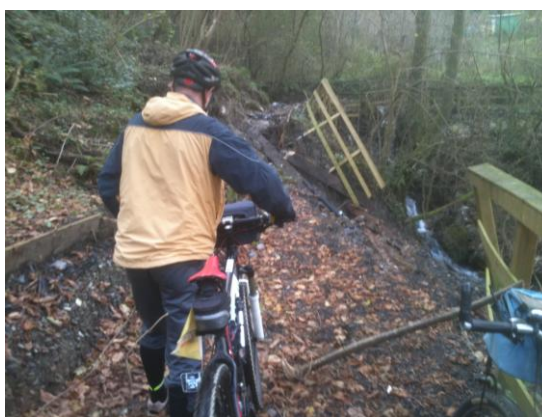
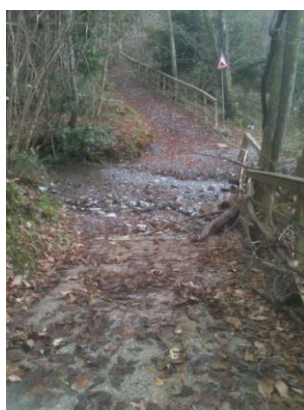
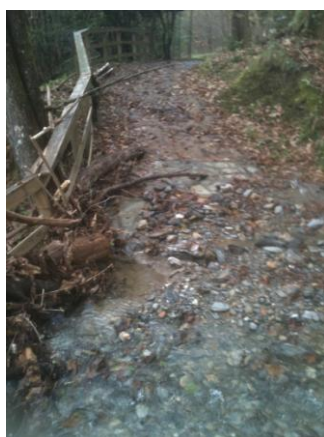
12. ... guado distrutto ...
