Stato della ciclabile dell'Ardesia

1 ottobre 2014

In occasione della SEMS (Settimana Europea della Mobilità Sostenibile), l'associazione "FIAB Tigullio Vivinbici" ha effettuato una ricognizione della Ciclabile dell'Ardesia (la pista ciclabile più lunga della Liguria), i cui risultati sono raccolti nel presente documento.

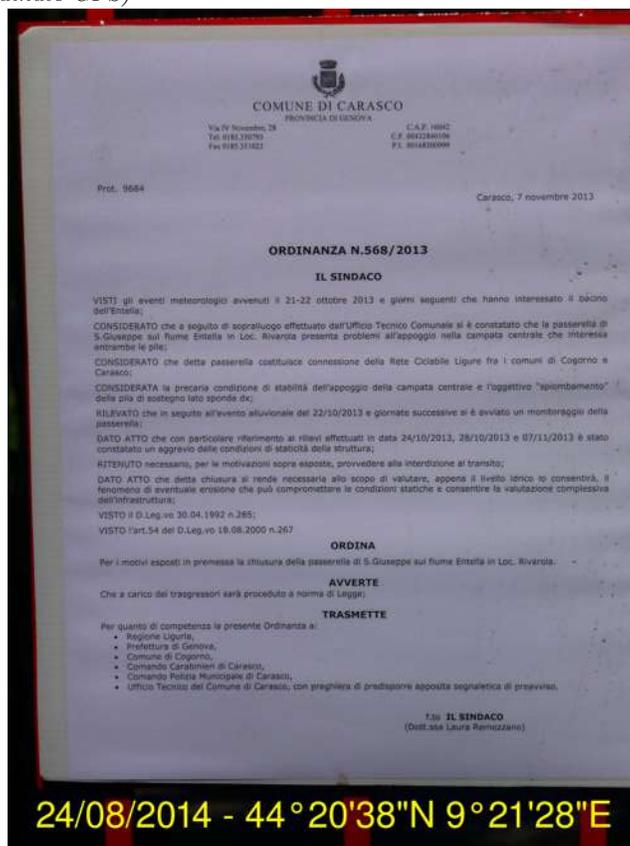
Figura 1: Ordinanza 586/2013 del Sindaco di Carasco (Nota: tutte le foto del presente documento indicano data e luogo come coordinate GPS)

In seguito agli eventi meteorologici del 21-22 ottobre 2013 e viste le precarie condizioni statiche della passerella di S. Giuseppe in loc. Rivarola, il sindaco di Carasco (dott.sa Laura Remezzano) ha emesso in data sette novembre 2013 l'ordinanza 568/2013 che vieta la circolazione sulla suddetta passerella, interrompendo di fatto la Ciclabile.

I ciclisti sono costretti a proseguire sulla strada provinciale di “San Salvatore” e riprendere la ciclabile in località San Quirico (coord. GPS: 44°21’07”N 9°21’43”E). Non sono presenti in loco indicazioni utili a quanti volessero proseguire e riprendere la ciclabile più avanti.

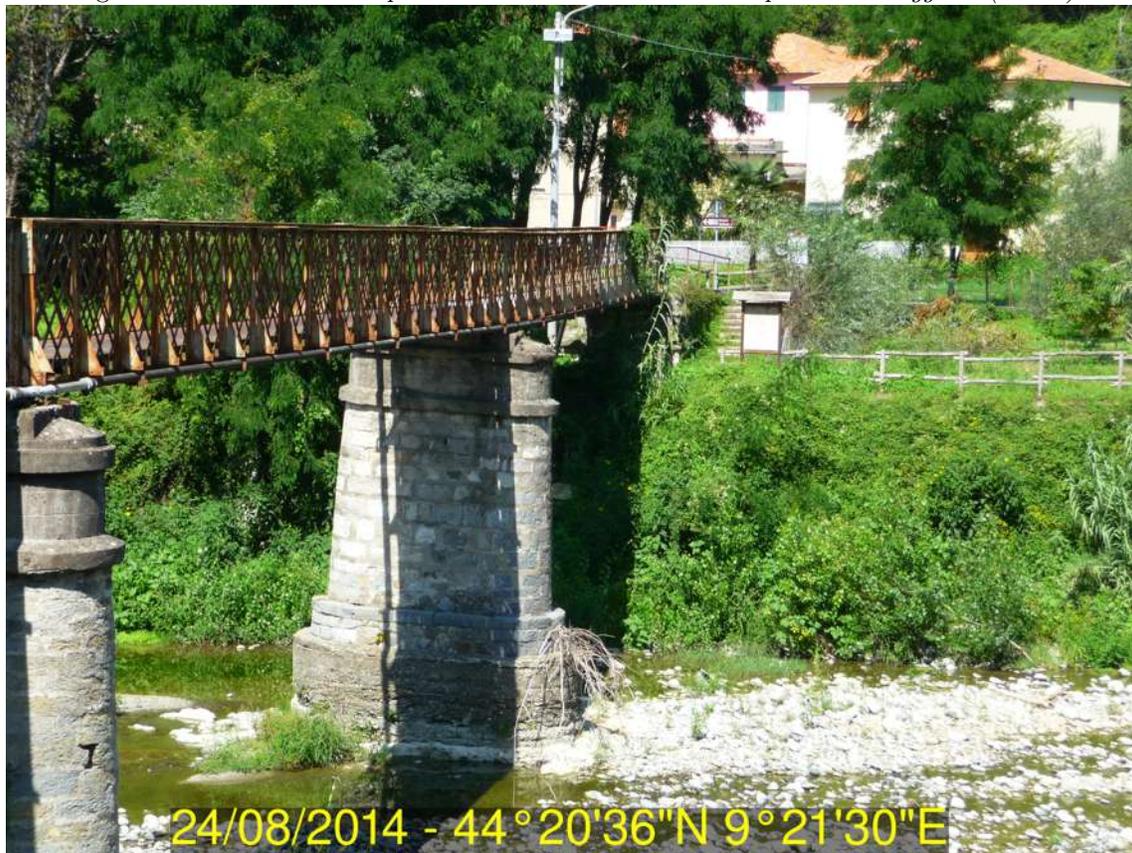
Il ponte in effetti è fortemente danneggiato, almeno uno dei due piloni sembra avere, anche a un occhio inesperto, gravi danni strutturali.

Figura 2: *Particolare della passerella di Rivarola. Si noti il pilone danneggiato (storto)*

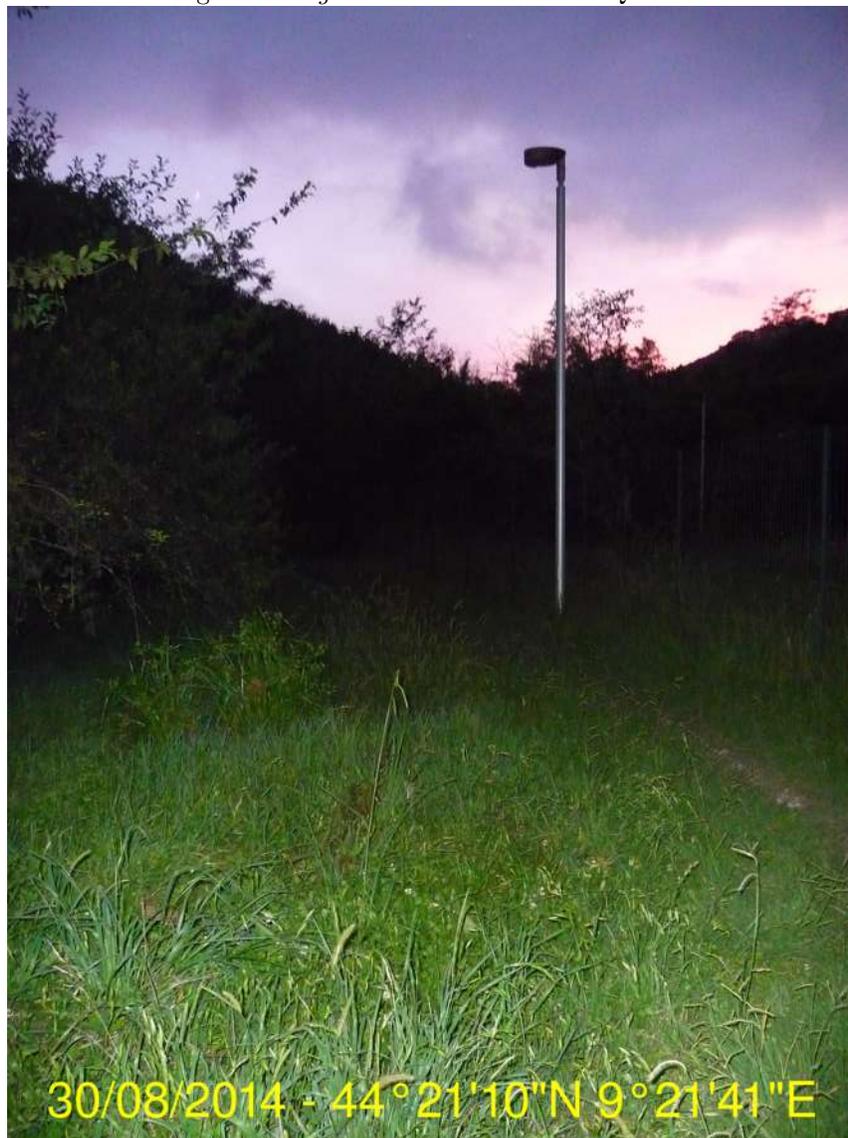
Il tratto da San Quirico fino al Centro Commerciale "i Leudi" ha il fondo in buono stato, ma le abbondanti piogge di questa estate hanno reso la vegetazione molto rigogliosa, riducendo al minimo la traccia ciclabile. Un intervento di manutenzione è opportuno.

Figura 3: *Vegetazione in località San Quirico*

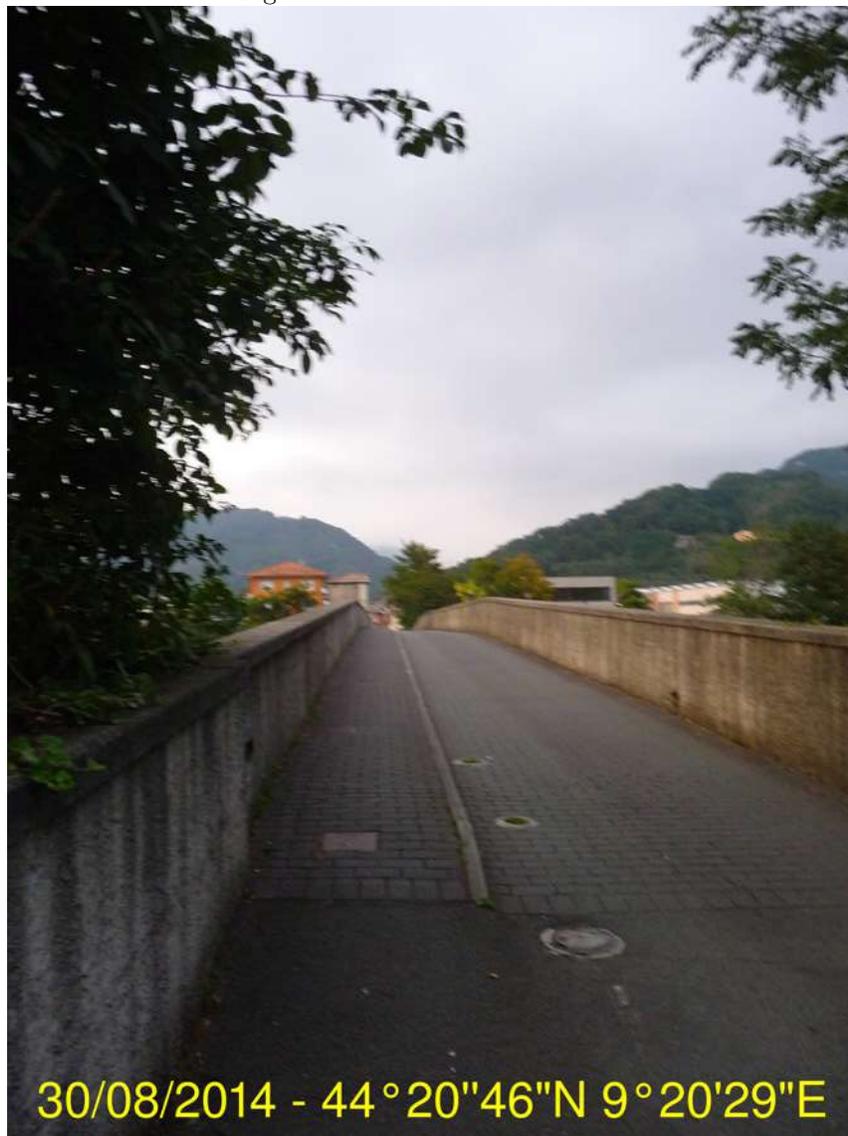
La Ciclabile continua lungo il fiume, arrivando sul “Pontevecchio” di Carasco. Si tratta di ponte stretto e a senso unico, per cui al ritorno verso Lavagna i ciclisti sono obbligati a percorrere il ponte sul marciapiede portando le biciclette a mano. Visto l’esiguo traffico veicolare e il marciapiede ampio, quest’ultimo potrebbe essere classificato come percorso ciclopedonale promiscuo.

Figura 4: *Pontevecchio a Carasco*

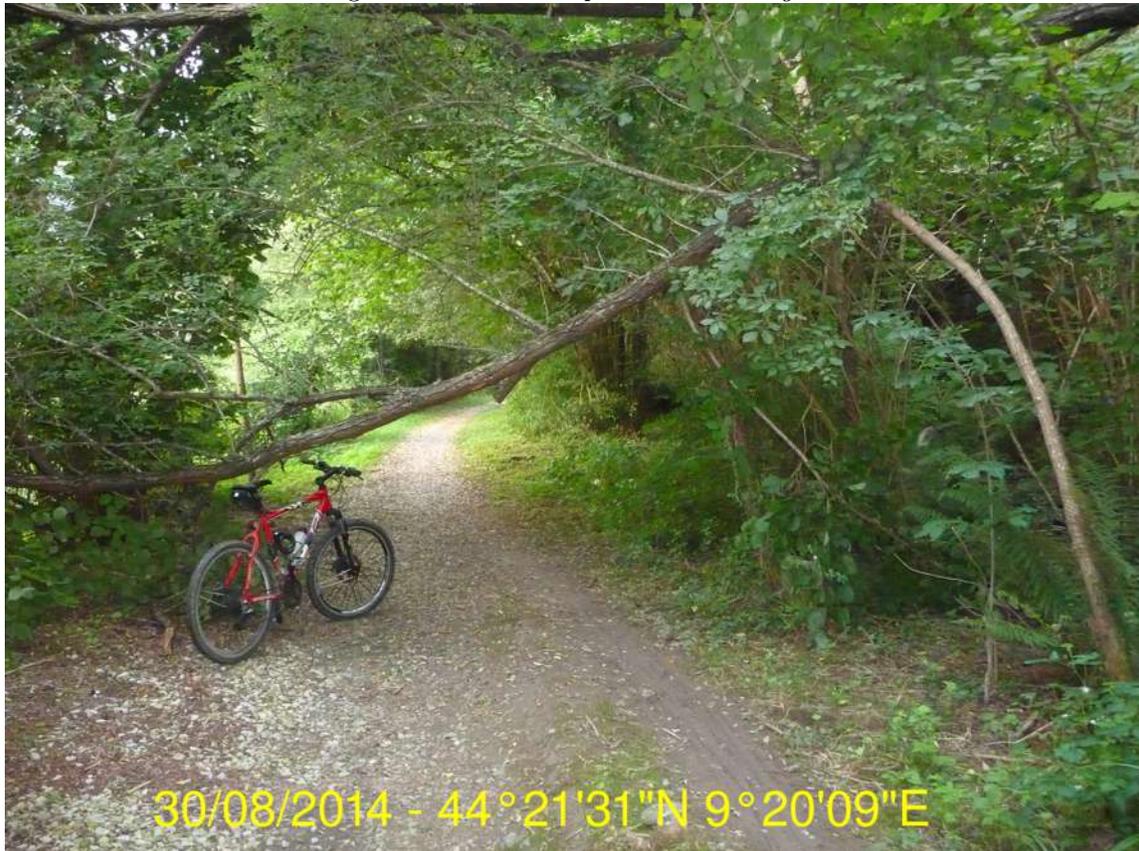
- un albero caduto che costringe a passare abbassando la testa, che può essere pericoloso per i ciclisti disattenti (figura 5). Inoltre l'albero prima o poi, marcendo, cadrà e andrà comunque rimosso.

Figura 5: *Albero sulla pista verso Scaruglia*

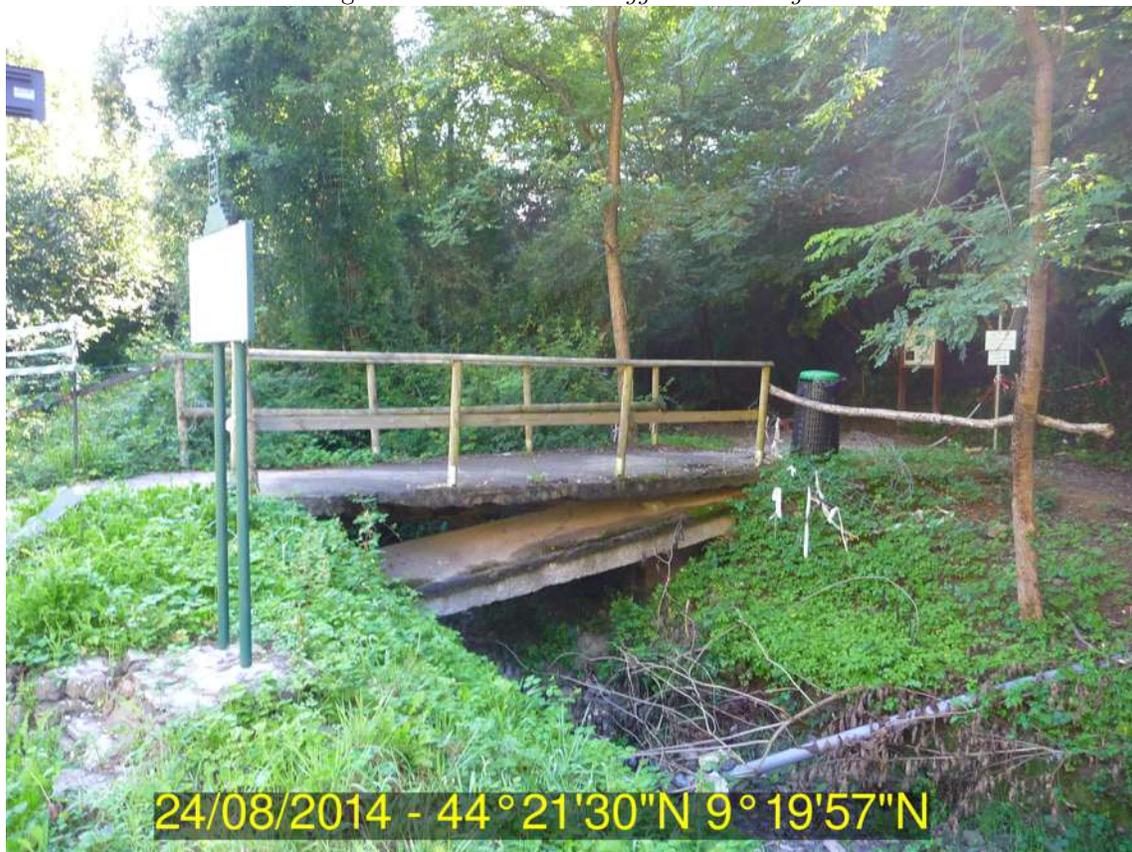
- Il ponticello in corrispondenza dell'area di sosta, che è danneggiato. Il passaggio è rimasto chiuso per diversi mesi, ora il blocco risulta rimosso senza che nessun intervento sia stato eseguito (figura 6).

Figura 6: *Ponticello danneggiato a Scaruglia*

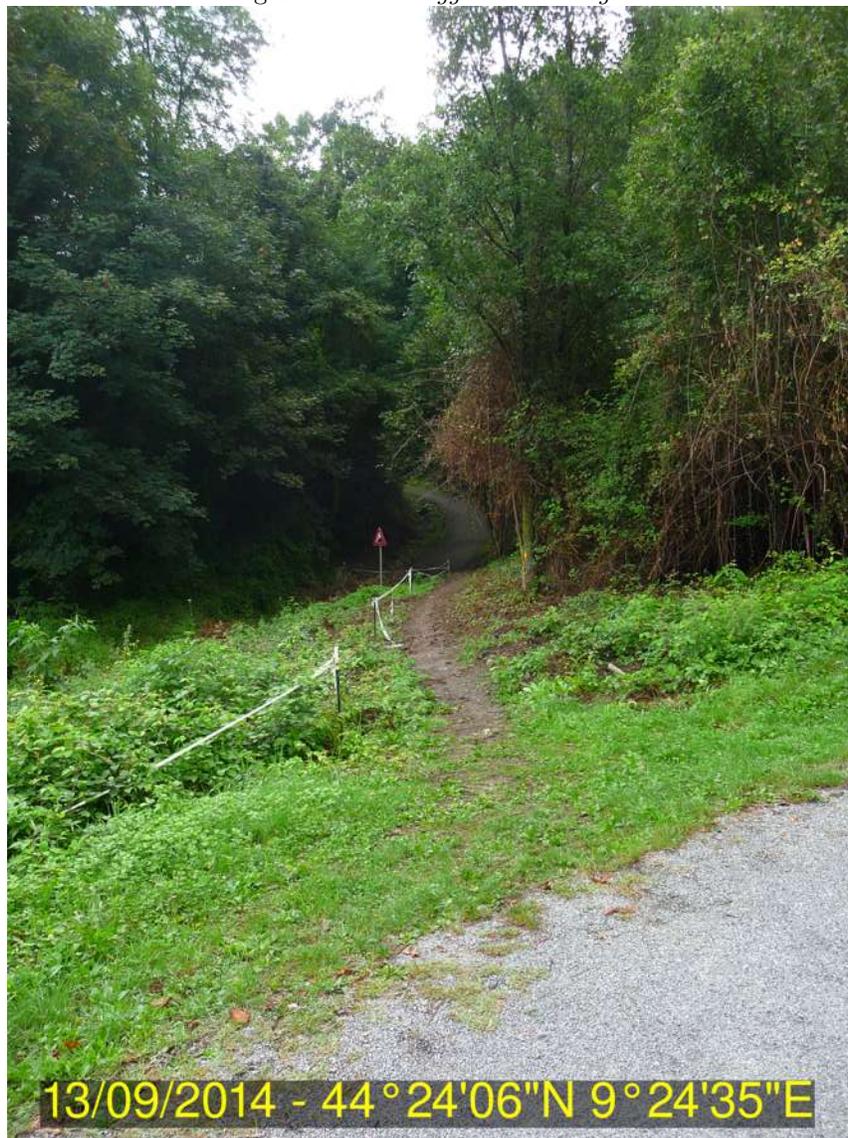
La prima² delle due frane è fortunatamente già stata aggirata in loco, vedi foto 7.

Figura 7: *Frana aggirata a Cicagna*

Se non fosse possibile ripristinare il percorso originario in tempi brevi, si può rendere più sicuro il nuovo tratto con un piccolo intervento di consolidamento del fondo (ora di terra, quindi soggetto a diventare fango in caso di pioggia) e il posizionamento di uno steccato o altra barriera a valle in luogo del nastro bianco e rosso ora presente.

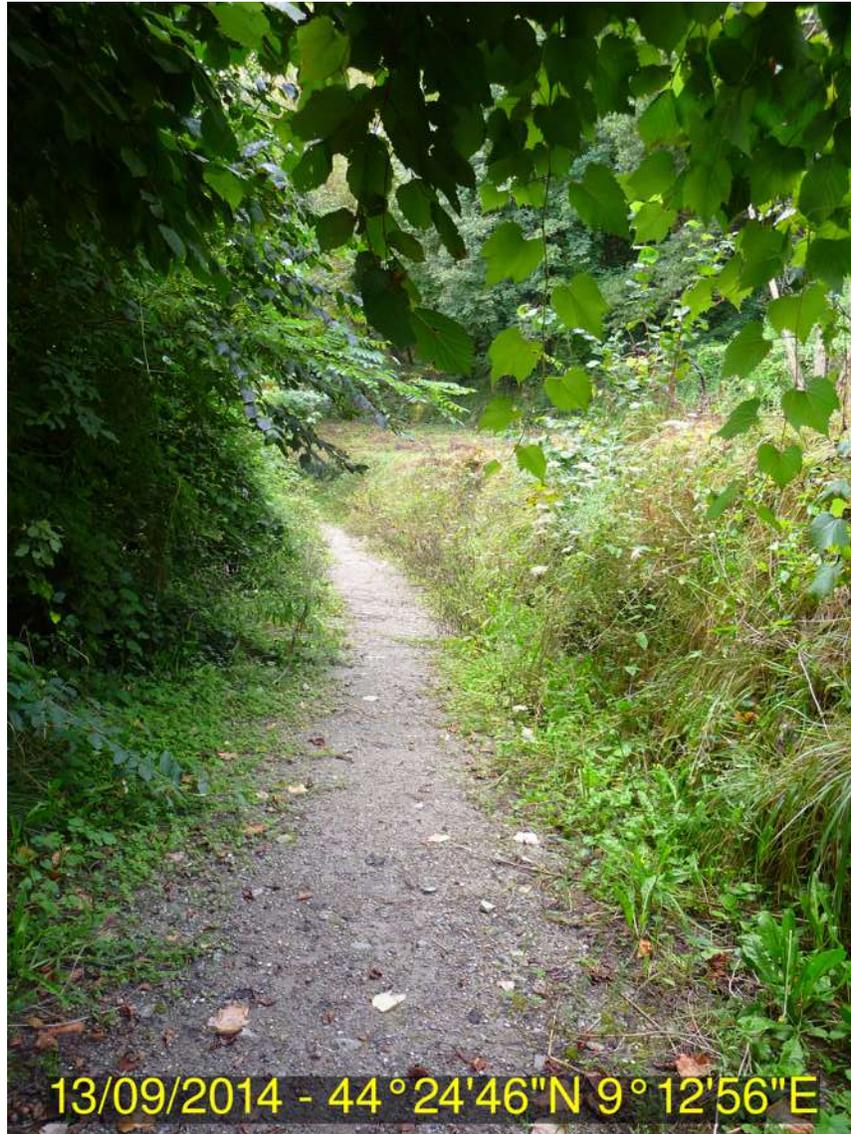
Figura 8: *Tratto interrotto in comune di Cicagna: si noti come la vegetazione stia riducendo il passaggio utile.*

La seconda frana necessita di un intervento maggiore, in quanto non c'è la possibilità di creare un percorso alternativo. Il fondo non è del tutto franato, in alcuni tratti manca solo lo steccato a valle. Si sottolinea l'opportunità di intervenire al più presto non solo per rendere di nuovo agibile la Ciclabile (visto che ora è necessaria una lunga deviazione sulla Provinciale SP225), ma soprattutto perché la vegetazione ha già cominciato a invadere la sede della ciclabile e con l'arrivo della stagione invernale è prevedibile che vi siano altri eventi di piogge forti, che peggiorerebbero la situazione, con conseguente aggravio di costi per il ripristino.

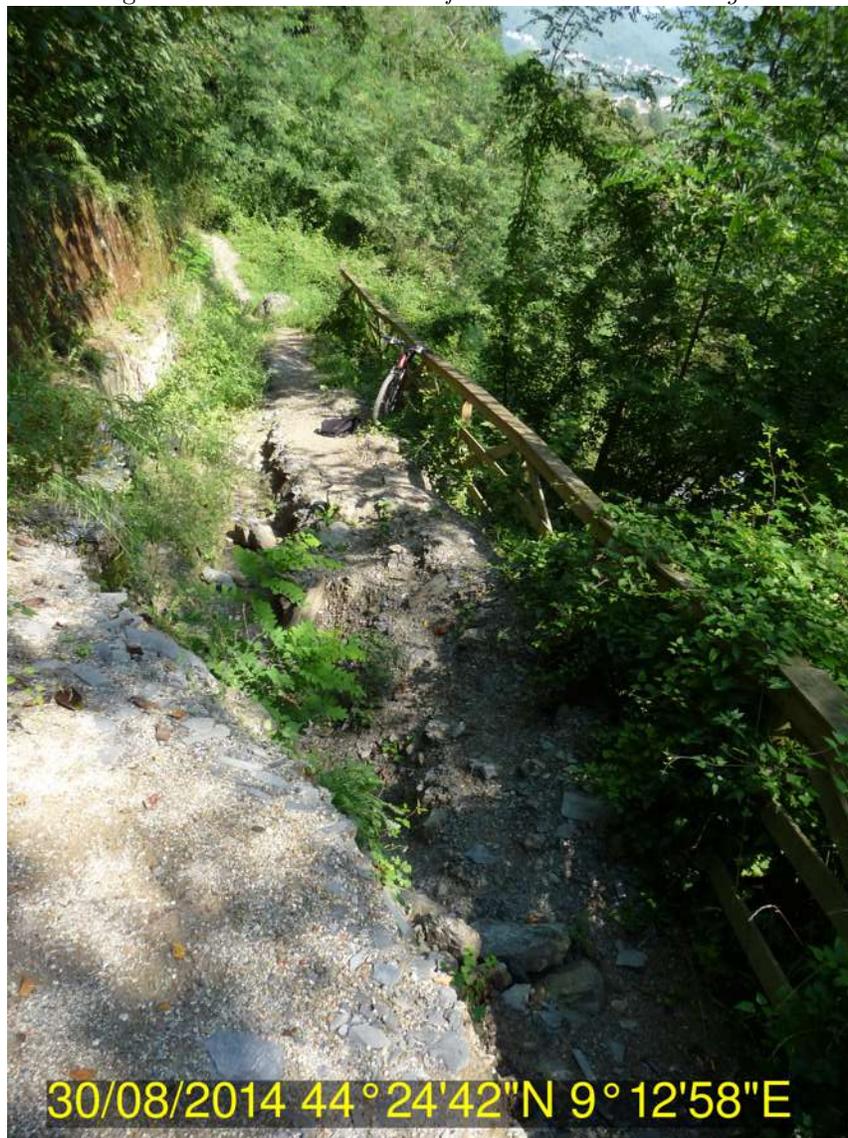
Figura 9: *Vista della seconda frana in comune di Cicagna*

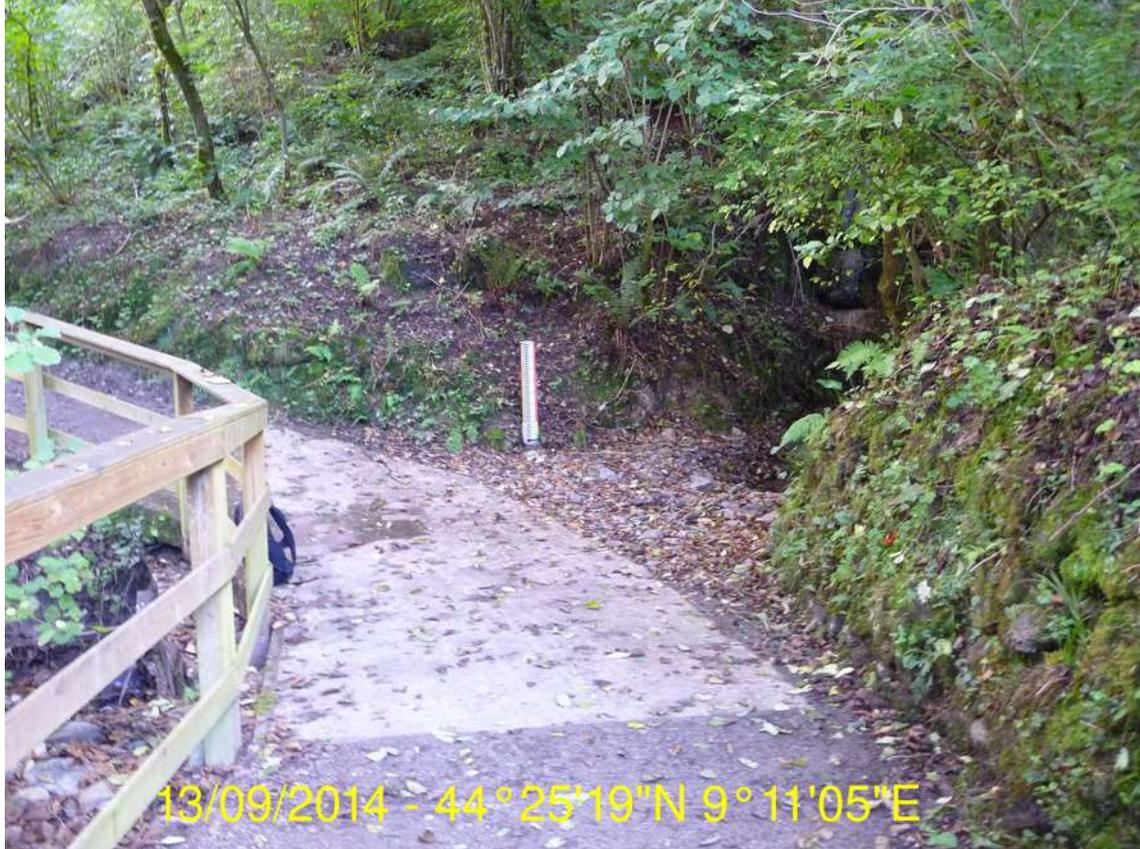
Dal Comune di Cicagna si passa quindi ai comuni di Moconesi e infine Tribogna.
Il tragitto nei comuni di Moconesi e Tribogna è in gran parte su sede dedicata e lo stato di manutenzione è ottimo.
Sono anche segnalati correttamente i guadi che possono diventare pericolosi in caso di piogge (figura 10) e i tratti a forte pendenza (figura 11).

Figura 10: *Guado in comune di Tribogna. Si noti la colonnina per l'indicazione del livello dell'acqua.*

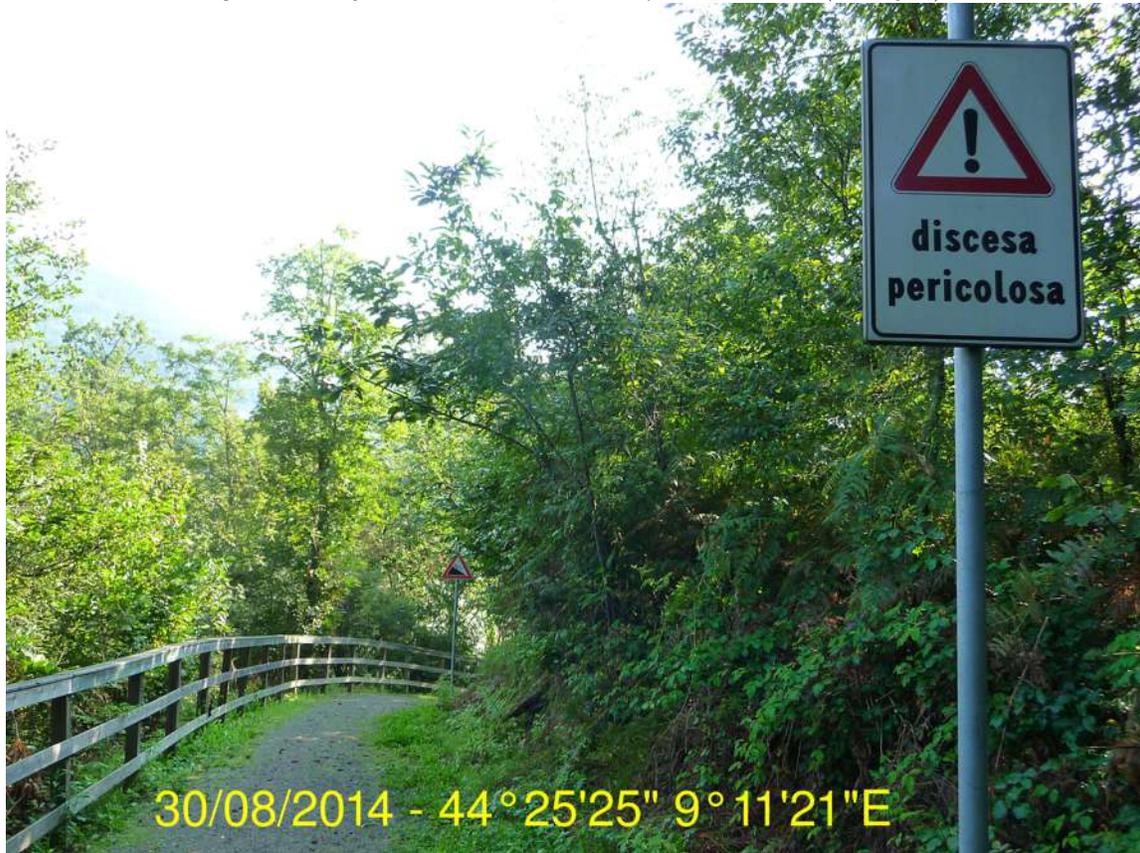
Figura 11: Segnalazione di un punto a forte pendenza (Tribogna)

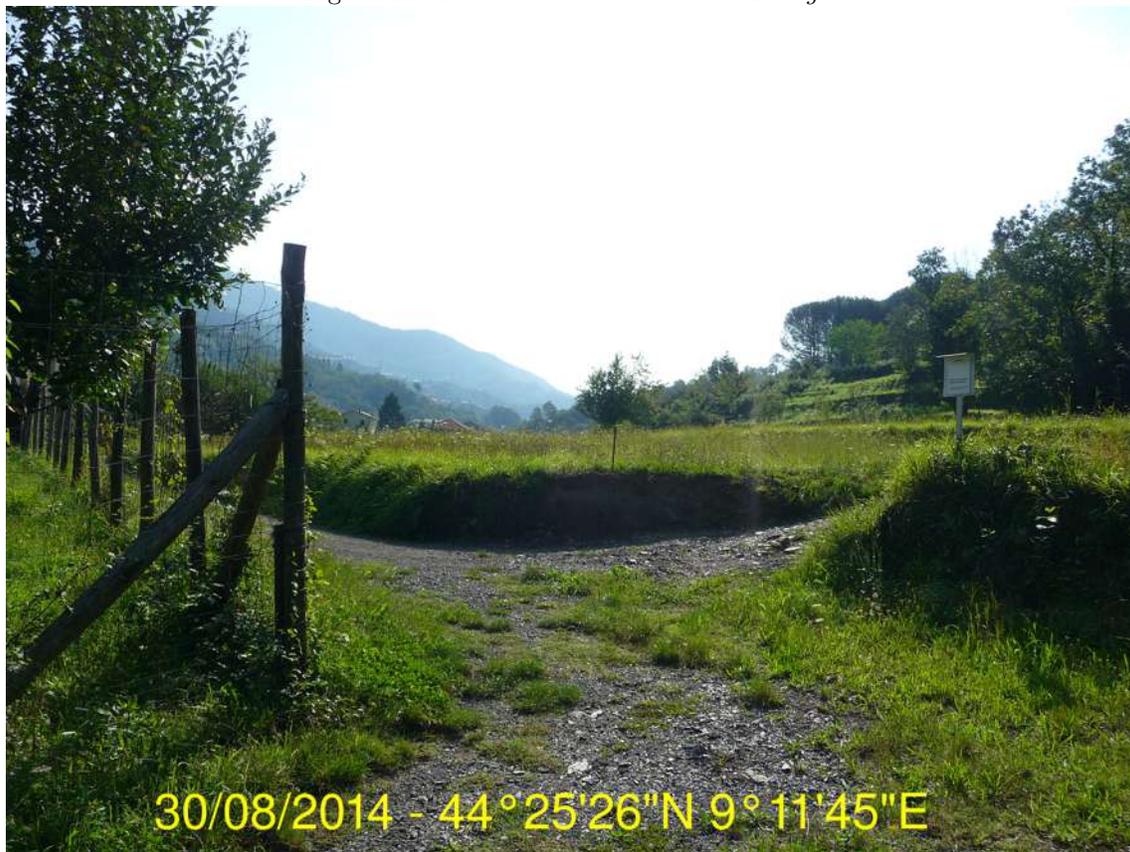
- In comune di Tribogna c'è un bivio privo di indicazioni (vedi figura 12). Chi percorre la Ciclabile in discesa (da Tribogna verso il mare) potrebbe rimanere confuso su quale sia la strada da prendere.

Figura 12: *Bivio dubbio in comune di Tribogna*

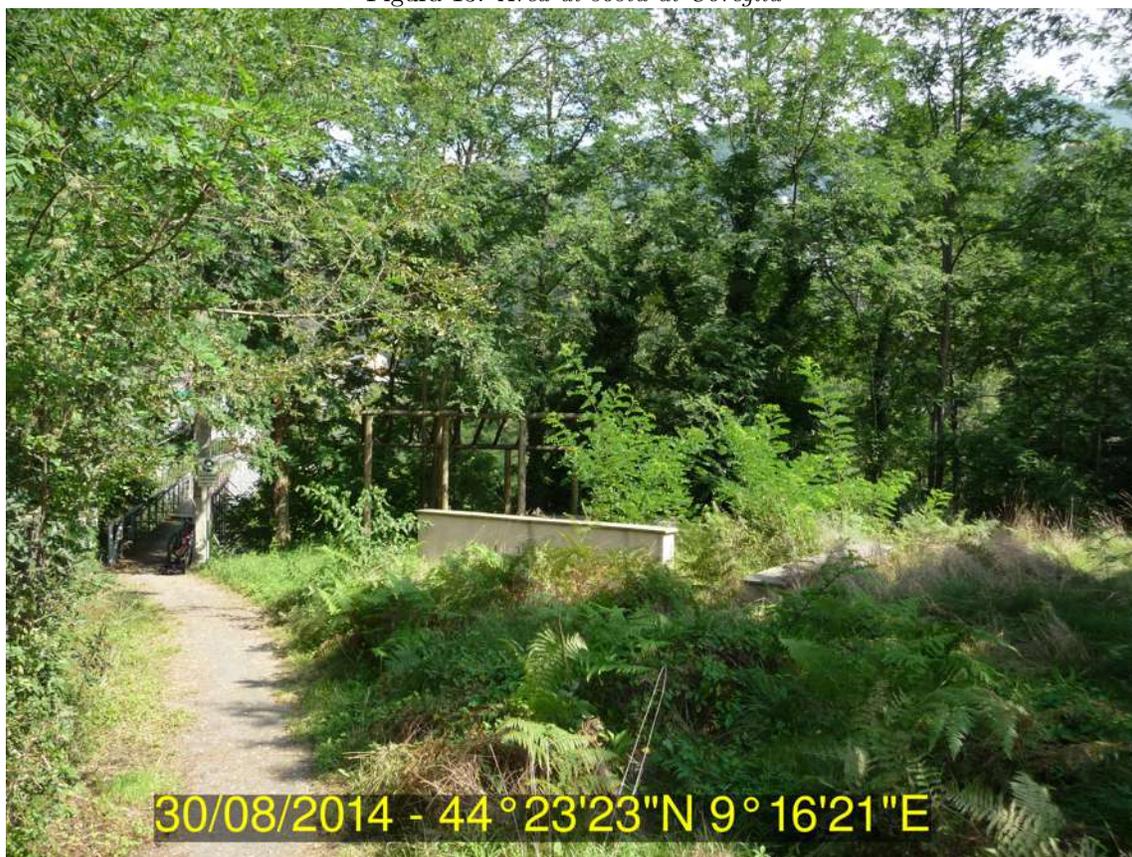
Figura 13: Area di sosta di Coreglia

- A Pian dei Cunei/Calvari c'è la prima area di sosta della Ciclabile, dotata di postazioni per il parcheggio delle biciclette, di posto per sedersi e di fontanella dell'acqua. È in buono stato di manutenzione. Purtroppo è un po' penalizzata dalla posizione, trovandosi su uno spiazzo molto polveroso.
- La seconda area di sosta è in comune di Coreglia e si trova in stato di totale abbandono, in preda alla vegetazione. La mancanza di una fontanella e il fatto che bisogna fare una deviazione di circa 150m dal tragitto principale la rende comunque poco attraente.

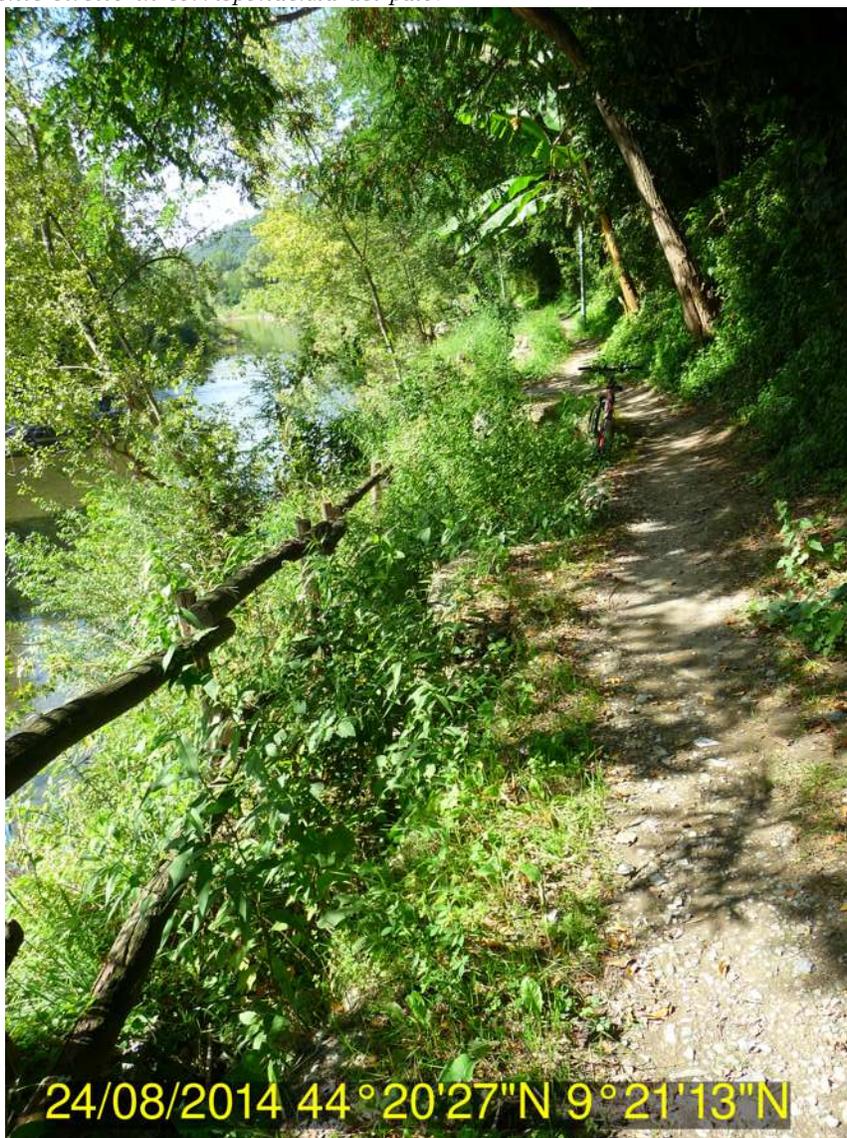
Sul percorso vi sono anche due blocchi, il primo che fa riferimento a lavori in corso, di cui non si è rilevata traccia, il secondo in corrispondenza di frana che rende il passaggio oltre che disagiavole anche pericoloso, specie in caso di piogge e quindi terreno meno stabile e più scivoloso.

Figura 15: *Tratto franato sul percorso Chiavari - Rivarola. Si noti sul fondo il passaggio particolarmente stretto in corrispondenza del palo.*

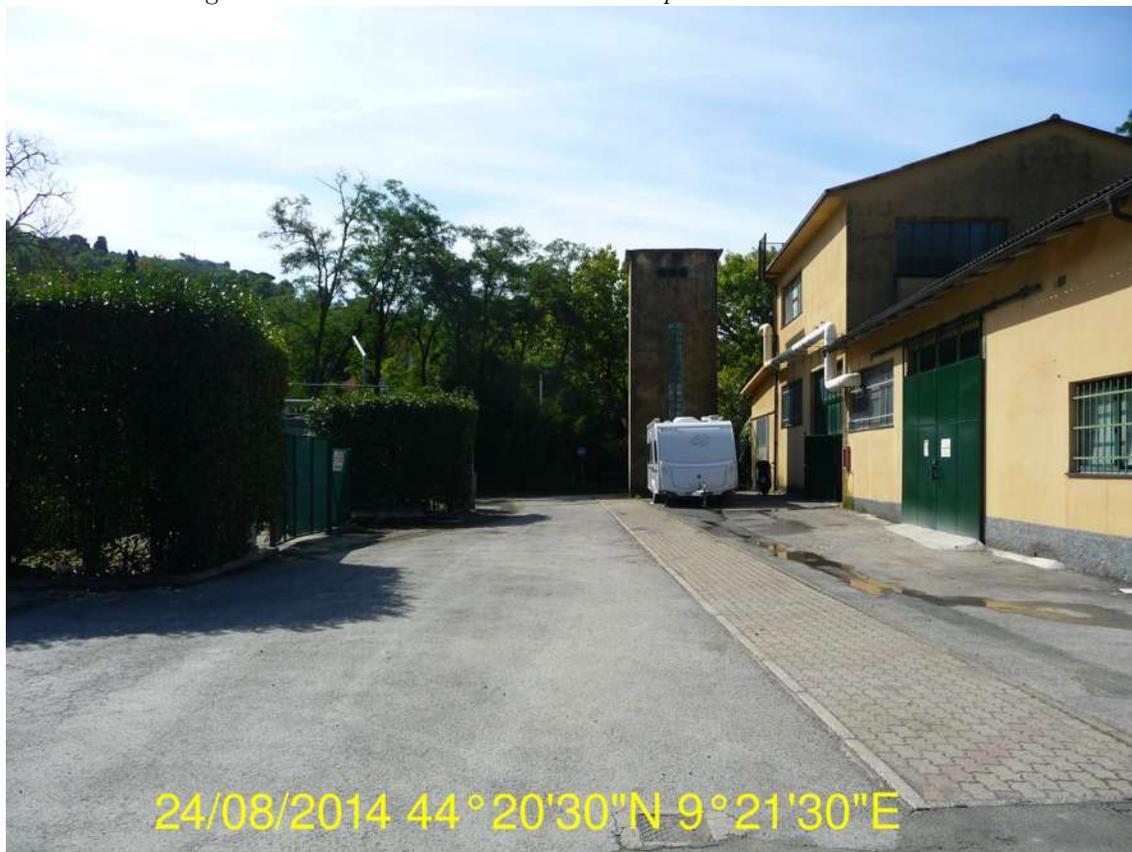
Il tracciato poi raggiungerebbe la località Rivarola in comune di Carasco, dove con poche cen-

tinaia di metri su strada locale a basso traffico è possibile ricongiungersi alla Ciclabile dell'Ardesia, senza dover attraversare il ponte danneggiato già descritto all'inizio della relazione.

Figura 16: *Percorso Chiavari - Rivarola: punto di arrivo a Rivarola*
