Ciclovia dell'Ardesia

Sopralluogo del 20 novembre 2014 per constatare i danni dell'alluvione

Tratta Lavagna – Scaruglia

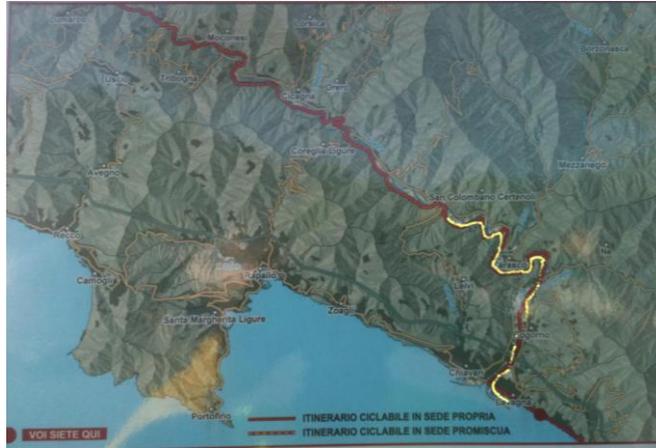
1. All'uscita dal sottopasso sotto l'Aurelia c'è molto legname portato dal mare; tutto il tratto lungo la ferrovia è ingombro di terra e sabbia e quindi impraticabile.
